# Epoxycracks

## FICHA TÉCNICA

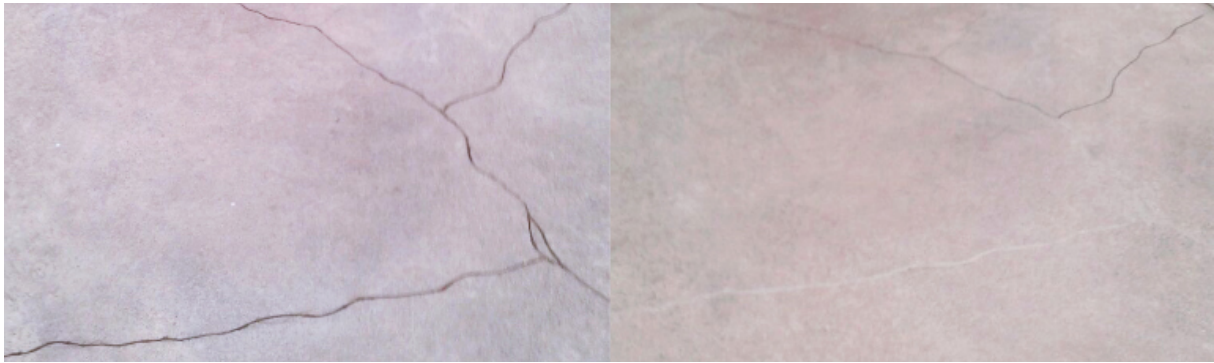
- Este tratamiento solo se puede aplicar sobre fisuras inactivas, (sin movimiento) se recomienda realizar una comprobación de campo mediante testigos de vidrio y seguir las recomendaciones del ACI de esperar mínimo 6 meses después de coladas las losas para que por lo menos el 80% del fisuramiento ya se haya presentado.
- Este tratamiento es para rellenar la fisura y proteger los cantos. No cumple con ninguna mejora estructural.
- Este procedimiento requiere de una micro gaveta sobre la fisura a tratar.
- Este tratamiento requiere de un mantenimiento anual hasta que la estructura se estabilice por completo.
- Debido a lo heterogéneo del color del concreto, se hace técnicamente imposible imitar centímetro a centímetro el color del concreto, por lo tanto, este tratamiento se podrá notar más en unas zonas que en otras.

- Se deberá verificar que la junta no tenga movimiento mediante testigos de vidrio.
- Este procedimiento se aplica en fisuras de + 0.3 mm de espesor sobre las que se debe hacer una micro gaveta.
- Las fisuras se deberán limpiar mecánica y químicamente para que los epóxicos encuentren un perfil sano de anclaje, la gaveta inicial de la fisura deberá quedar con una profundidad mínima de 3 a 5 mm y un ancho de +/-1.2mm.
- Seguidamente se aplicará EpoxyCracks de CRM (epóxido de alta fluidez y lento fraguado aplicado en forma de mastic) como relleno de juntas, según procedimientos de CRM.
- Se dará un tiempo de cura de 24 horas.
- Se le dará al EpoxyCracks el acabado según el acabado existente.
